*Université Hassiba BENBOUALI DE CHLEF*

كلية الهندسة المدنية و المعمارية

*Pathologies et Réhabilitation des Structures*

**Dr. Imane DJAFAR HENNI**

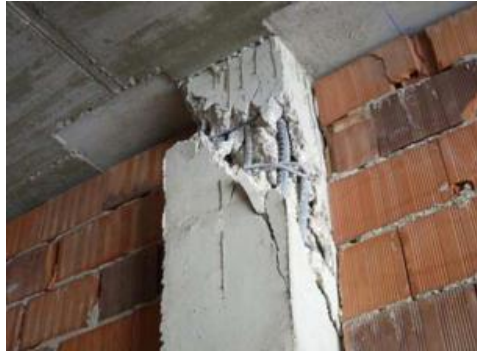
**Figure 1.6:** endommagement du poteau causé par le déplacement du coffrage.

Les coffrages sont dimensionnés pour résister au poids du béton frais, mais ils sont toujours déformables. La déformation provoquée par le béton frais peut alors entraîner, dans les parties déjà durcies mais encore jeunes, l'apparition de fissures importantes suivit par l'éclatement du béton comme montre la Figure (1.6) [15].

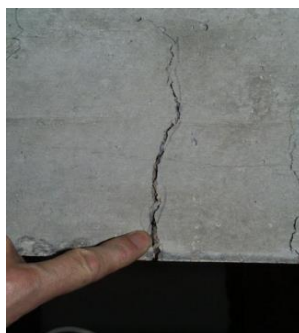
**Figure 1.8 :** Apparition des fissures causée par le décoffrage prématuré.

La Figure (1.8) montre une fissure importante apparue dans la partie tendue d'une poutre en béton armé dont le décoffrage a été fait précipitamment. Pour éviter ces problèmes, il faut laisser les étais et les coffrages en place jusqu'à ce que le béton soit assez résistant. Le durcissement du béton en cours de prise est influencé par un certain nombre de paramètres liés au béton et aux conditions thermiques dans lesquelles il est placé [15] :

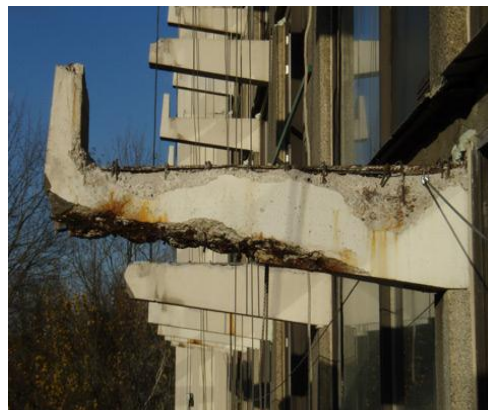
Figure 1.10 : Dégradation du béton causée par la carbonatation.

La carbonatation est un phénomène de vieillissement naturel des matériaux illustré dans la Figure (1.10). Ce phénomène correspond à une réaction chimique induite par la pénétration du dioxyde de carbone  $CO_2$  de l'air dans le béton. La réaction chimique établit comprend comme réactifs le  $CO_2$  présent dans l'atmosphère en faible proportion, qui se dissout dans l'eau et forme l'acide  $H_2CO_3$ . L'acide réagit avec la portlandite (hydroxydes de Calcium) pour former des carbonates de calcium et de l'eau, selon la formule suivante [16] :

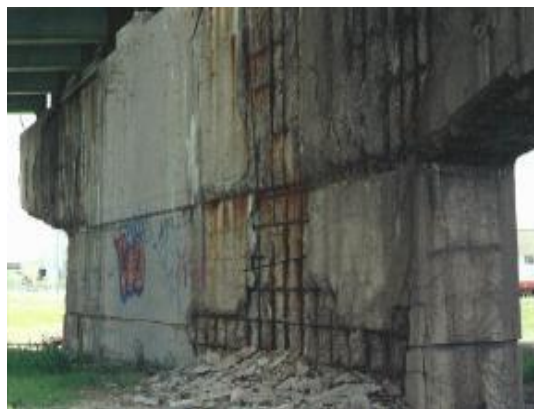
**Figure 1.12 :** corrosion par piqûres liées au chlorures.

Les chlorures s'introduisent dans le béton, soit par le biais de ses constituants au moment de sa confection (eau de gâchage), soit ultérieurement, s'il est exposé à une atmosphère maritime ou en présence de sels de déverglaçage ou de déneigement. La pénétration des ions de chlore dans la matrice du béton provoque elle aussi la corrosion des armatures suivis par l'éclatement du béton comme il est arrivé à l'appui du pont représenté dans la figure (1.12).

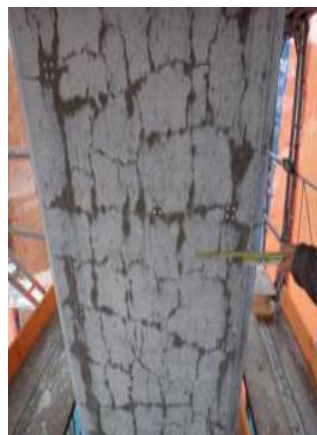
**Figure 1.14** : Phénomène d'alkali-réaction.

Ce phénomène illustré dans la Figure (1.14) peut se produire si les granulats sont réactifs. L'alkali-réaction regroupe toutes les réactions qui peuvent se produire entre les granulats du béton et les alcalins de la pâte du ciment hydraté. Ce processus peut diminuer les propriétés mécaniques des hydrates ou augmenter la porosité interne. Les ouvrages les plus exposés à l'humidité sont souvent victimes de l'alkali-réaction. La formation d'un gel gonflant provoque, à l'intérieur du béton, des déformations et de microfissures. Les contraintes de ce gonflement engendrent un décollement entre la pâte et les granulats et donc de microfissures, si elles dépassent la résistance en traction du béton, ce qui se traduit en surface par des fissurations suivant la direction des armatures [16].

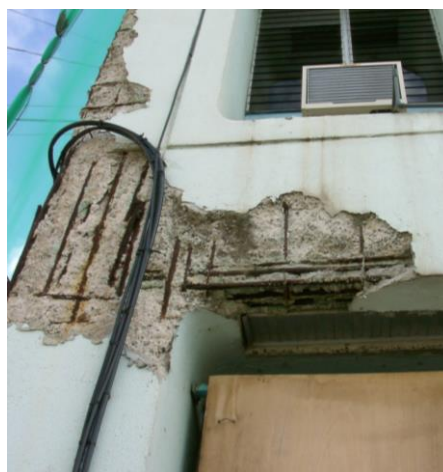
**Figure 1.16 :** Dégradation des éléments structuraux causé par la corrosion des armatures [18].

La Figure (1.16) représente une dégradation des éléments structuraux d'un bâtiment en béton armé causée par la corrosion d'aciers dont l'enrobage ne respecte pas les dispositions réglementaires en atmosphère corrosive. Le béton a éclaté. Les armatures non enrobées et corrodées seront inopérantes en cas de séisme. Attention, le colmatage des éclats, comme il est fréquemment réalisé pour la remise en état des bâtiments ne rend pas leur résistance aux aciers corrodés [18].

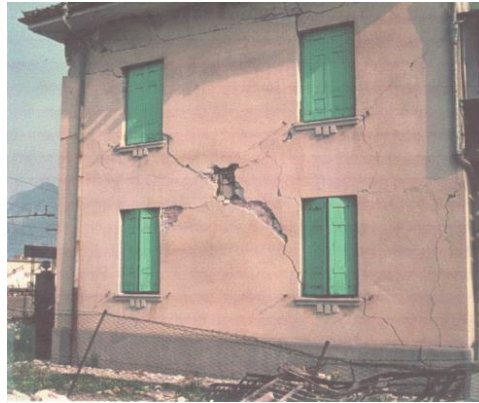
**Figure 2.2:** Fissuration de la maçonnerie (Séisme Frioul, Italie 1976) [20].

La Figure (2.2) montre des dégradations d'une structure en maçonnerie non renforcée qui a vécu le séisme de Frioul d'Italie en 1976. Il existe de nombreuses fissures diagonales dans la plupart des murs, mais elles ne sont pas si graves et les murs n'ont pas cédé [20].

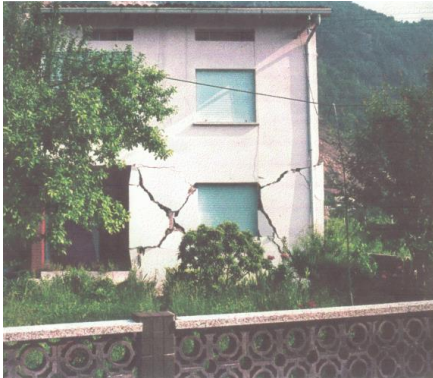
(a) Frioul, Italie 1976 Braulins (Udine)

La Figure (2.7-a) montre l'effondrement d'une structure en maçonnerie non renforcée avec des planchers en béton armé, qui a vécu le séisme de Frioul d'Italie en 1976, Braulins (Udine). Les grandes fissures diagonales dans les murs et la perte de continuité entre les murs externes indiquent des dégâts structuraux graves [21]. La Figure (2.7-b) illustre la destruction d'une structure en maçonnerie en pierres brutes lors du séisme de Monténégro à Yougoslavie en 1979. Une partie des murs porteurs a cédé, causant un effondrement partiel du toit et des poutres des planchers. Il s'agit de dégâts structuraux graves [21].

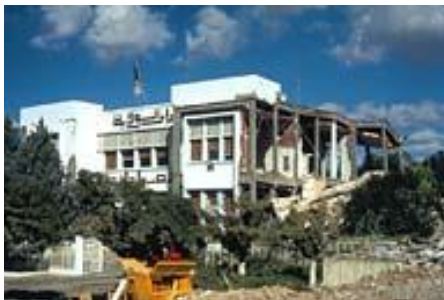
(a) Séisme d'EL Asnam 1980

La Figure (2.9-a) montre l'effondrement des murs de remplissage non armé d'un bâtiment en béton armé pendant le tremblement de terre 1980 d'EL Asnam [23]. La Mosquée de Bordj-menaël, qui a vécu le séisme de Boumerdes en 2003, a subi plusieurs destructions des maçonneries de remplissage extérieur (Figure 2.9-b). La Figure (2.9-c) représente une ossature en en béton armé qui participé au séisme de Mexico en 1985. Ce bâtiment a subi des fissures dans les poteaux et les cloisons de remplissage avec chute de morceaux de plâtre ; dans certains cas, les remplissages de briques ont partiellement cédé. Les dégâts structuraux (des poteaux) sont modérés et les dégâts non structuraux (des remplissages) sont graves [24].

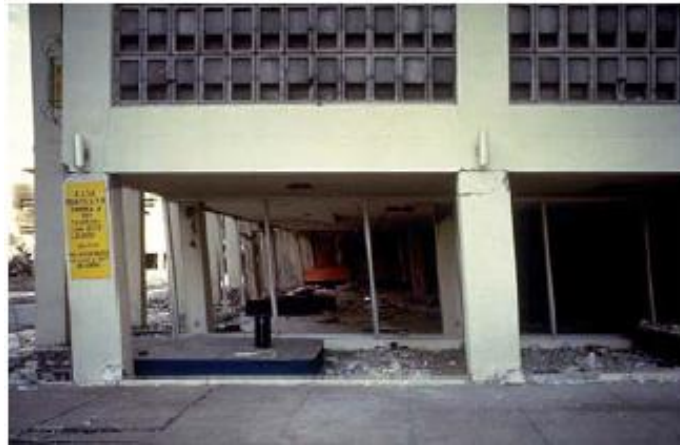
**Figure 2.39 :** Cisaillement des poteaux du RDC causé par le phénomène de « Poteau faible –Poutre forte » [20].

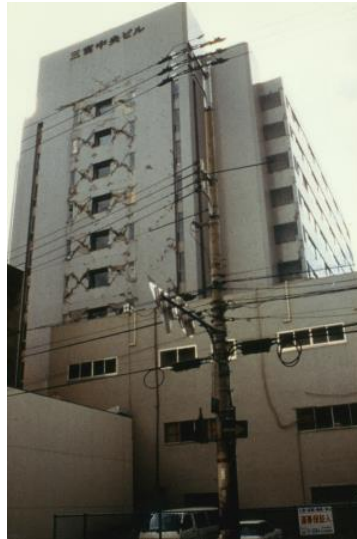
**Figure 2.51 :** Rupture des voiles du bâtiment (Great Hanshin)  
(séisme Kobé Japon 1995).

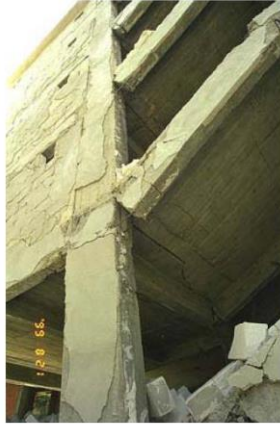
**Figure 2.55 :** Dommages des poutres non ductiles [24].

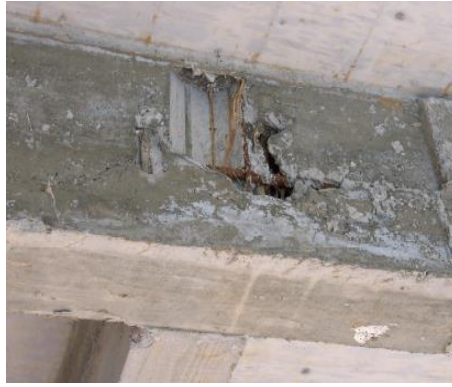
**Figure 2.57 :** Béton non vibré : manque de matière et enrobage des aciers non réalisé [18].

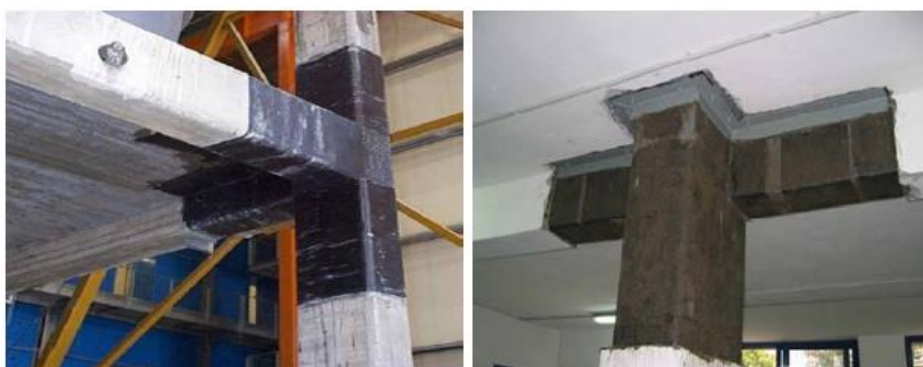
**Figure 4.25 :** Confinement des nœuds au moyen de matériaux composites.
